VERKENNEND BODEMONDERZOEK

WESTER VEN 45

te VOLENDAM

Rapportnummer: 2017234

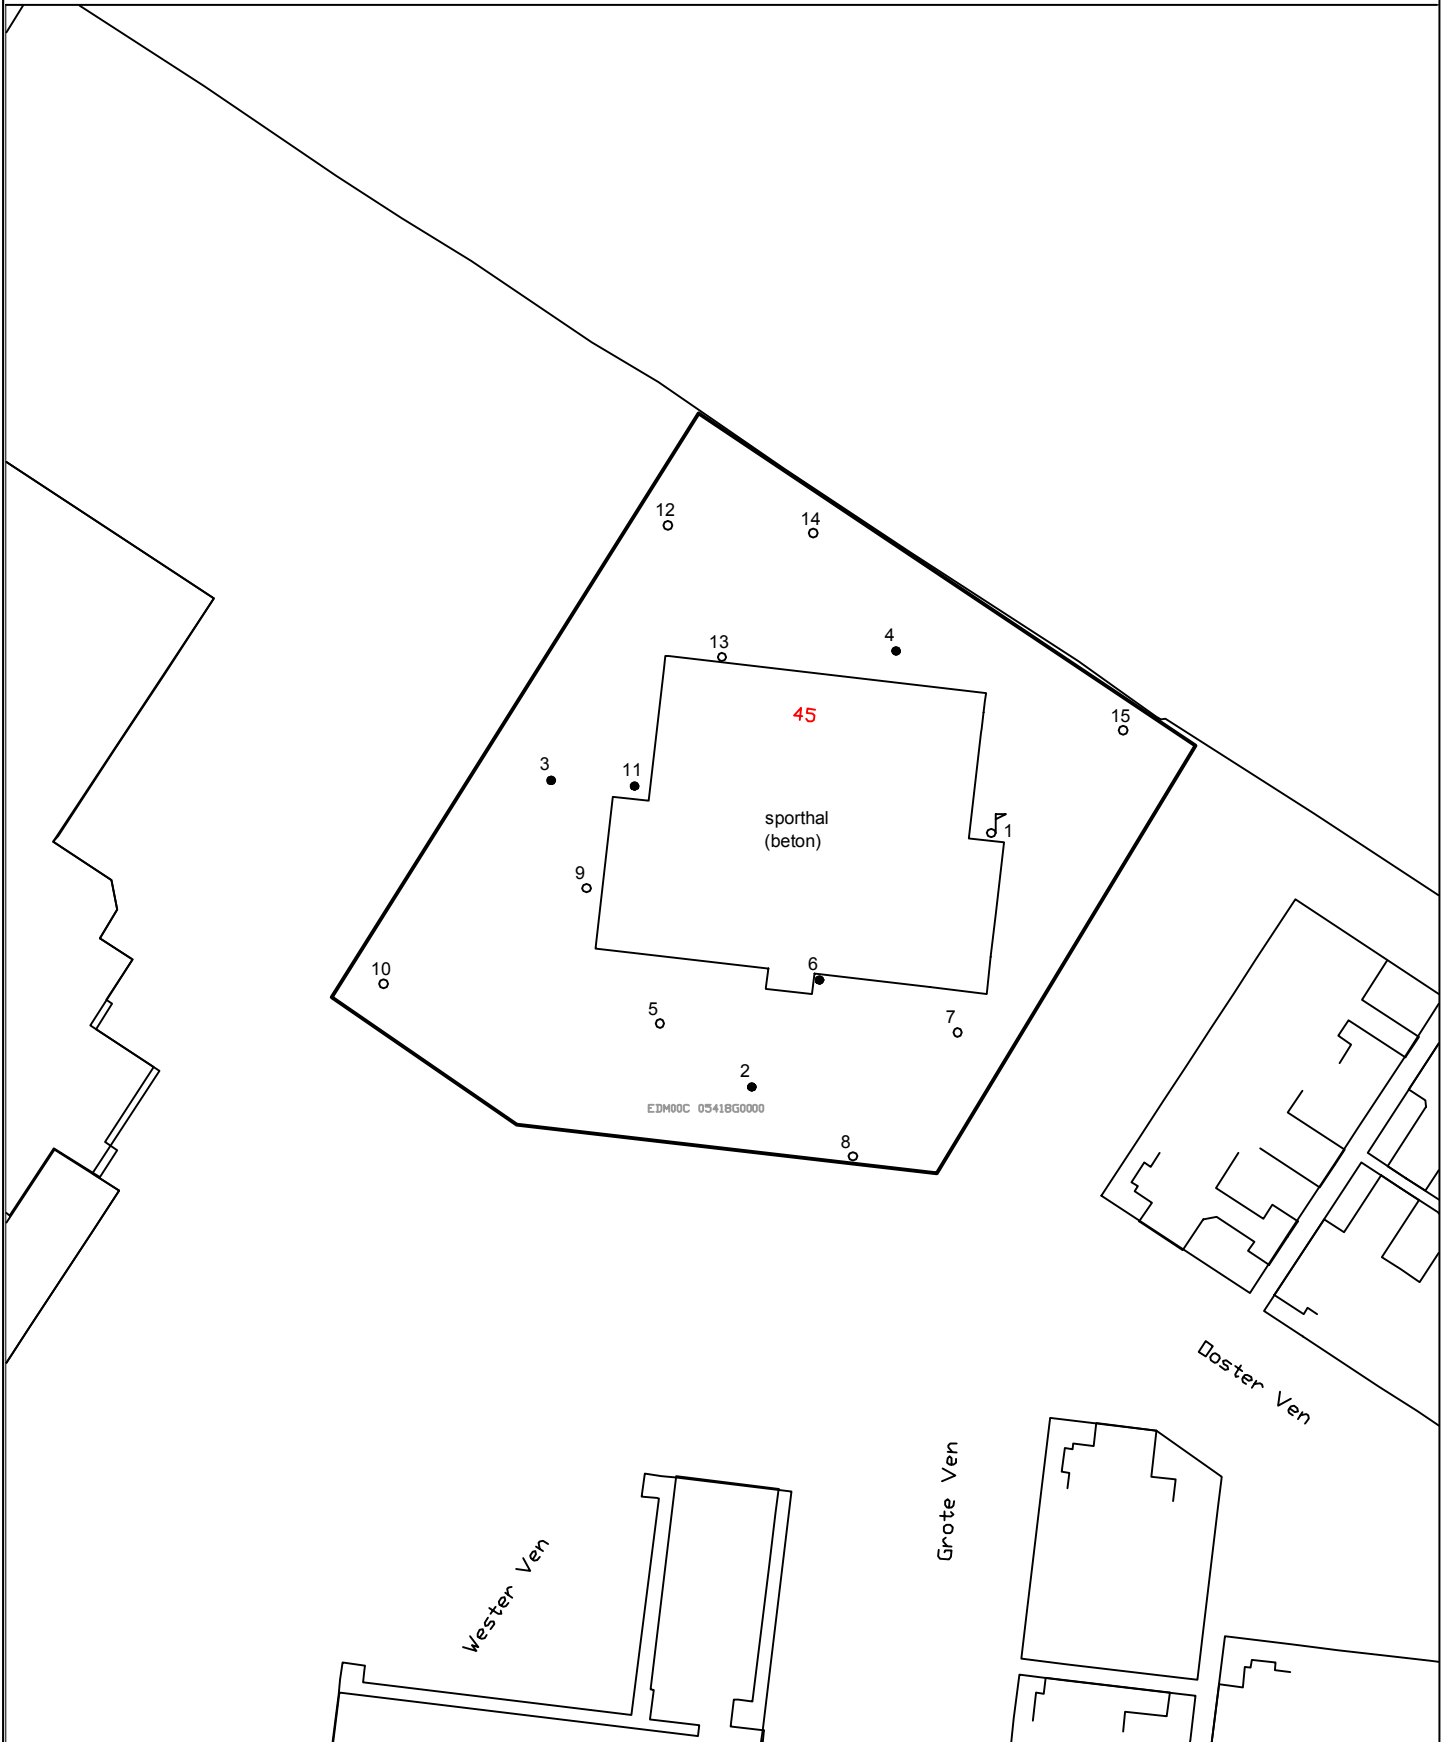
BIJLAGE 2 LOKALE SITUATIE MET BOORPUNTEN

De boorpunten (1 t/m 16) zijn aangegeven op de situatietekening van bijlage 2. Uit de in het veld genomen enkelvoudige monsters van de bovengrond zijn door het laboratorium, volgens de opdracht van Landview BV, twee mengmonsters samengesteld. Uit de monsters van de ondergrond zijn eveneens twee mengmonsters samengesteld. Bij de monsternamen is soms afgeweken van de trajecten van 0,5 m gezien de geconstateerde zintuiglijke bijmengingen en verschillende grondsoorten.

Legenda ⌘ NEN-peilbuis • Boring tot GWS. ○ Boring tot 0.5 m ≈ Water		Getekend door: PP Datum: 26-4-2017	Wester Ven 45 te Volendam		Schaal: 1:1000
		  Landview Bodemonderzoek De Factorij 32F, 1689 AL Zwaag Postbus 4060, 1620 HB Hoorn	Bijlage: 2	Projectnummer: 2017234	  Noord
			Datum veldwerk: 20-4-2017 Boormeester: F. Borst

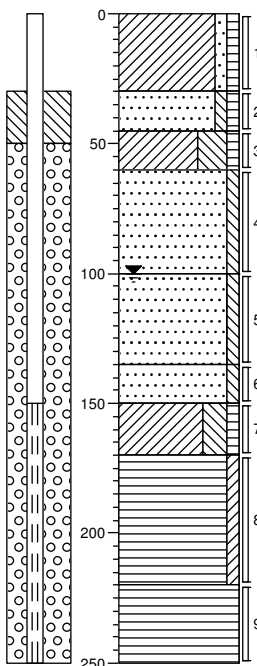
Boring: 1

- 0-10 cm: gras
Klei, zwak zandig, zwak humeus, donkerbruin
- 10-20 cm: Zand, matig fijn, zwak siltig, zwak humeus, donker grijsbruin
- 20-30 cm: Klei, uiterst siltig, zwak humeus, donkerbruin
- 30-40 cm: Zand, matig fijn, zwak siltig, grijs
- 40-100 cm: Zand, matig fijn, zwak siltig, matig gleyhoudend, grijsblauw
- 100-120 cm: Zand, matig fijn, zwak siltig, zwak koolhoudend, donker zwartgrijs
- 120-140 cm: Klei, sterk siltig, zwak humeus, donker bruingrijs
- 140-150 cm: Veen, zwak kleiig, donkerbruin
- 150-250 cm: Veen, mineraalarm, donkerbruin

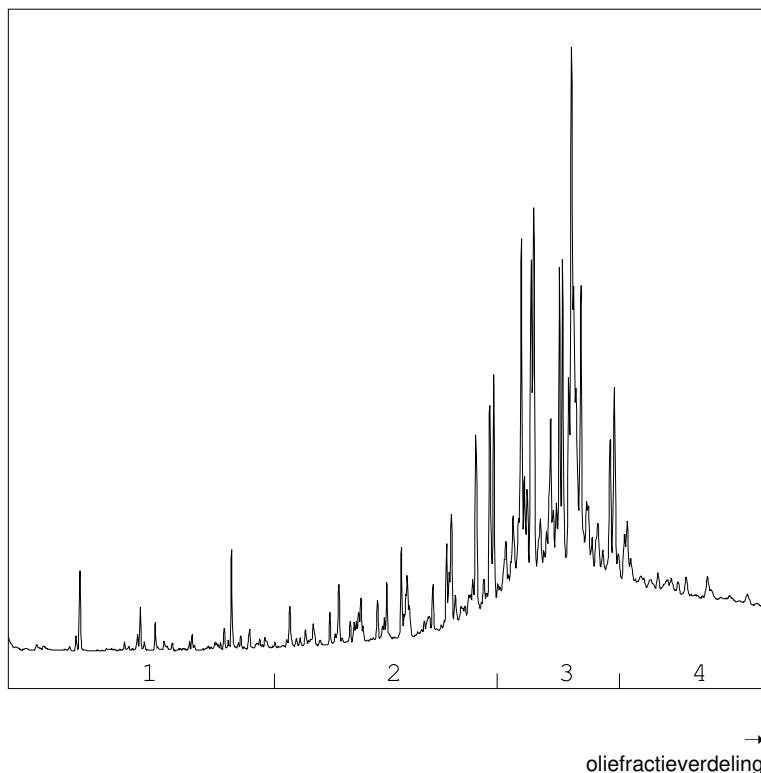
OLIECHROMATOGRAM

Monstercode : 5407737
Project omschrijving : 2017234-seinpaal
Uw referentie : bg2 11 (0-40) 9 (0-50)
Methode : minerale olie (florisil clean-up)

1) fractie > C10 - C19	2 %
2) fractie C19 - C29	18 %
3) fractie C29 - C35	57 %
4) fractie C35 -< C40	22 %

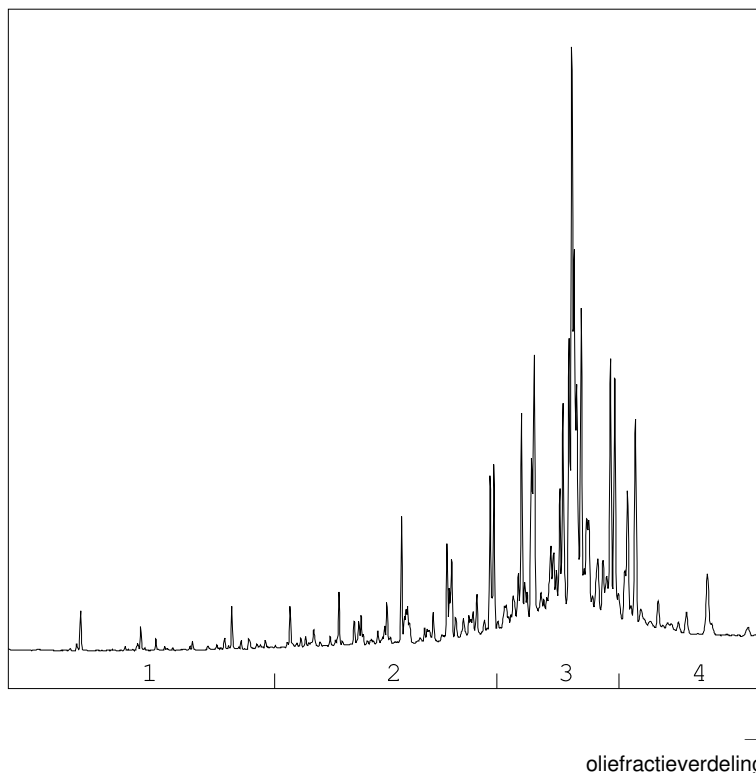
OLIECHROMATOGRAM

Monstercode : 5407739
Project omschrijving : 2017234-seinpaal
Uw referentie : og2 11 (40-55) 13 (35-85) 14 (35-80) 3 (45-60)
Methode : minerale olie (florisil clean-up)

1) fractie > C10 - C19	3 %
2) fractie C19 - C29	20 %
3) fractie C29 - C35	59 %
4) fractie C35 -< C40	18 %

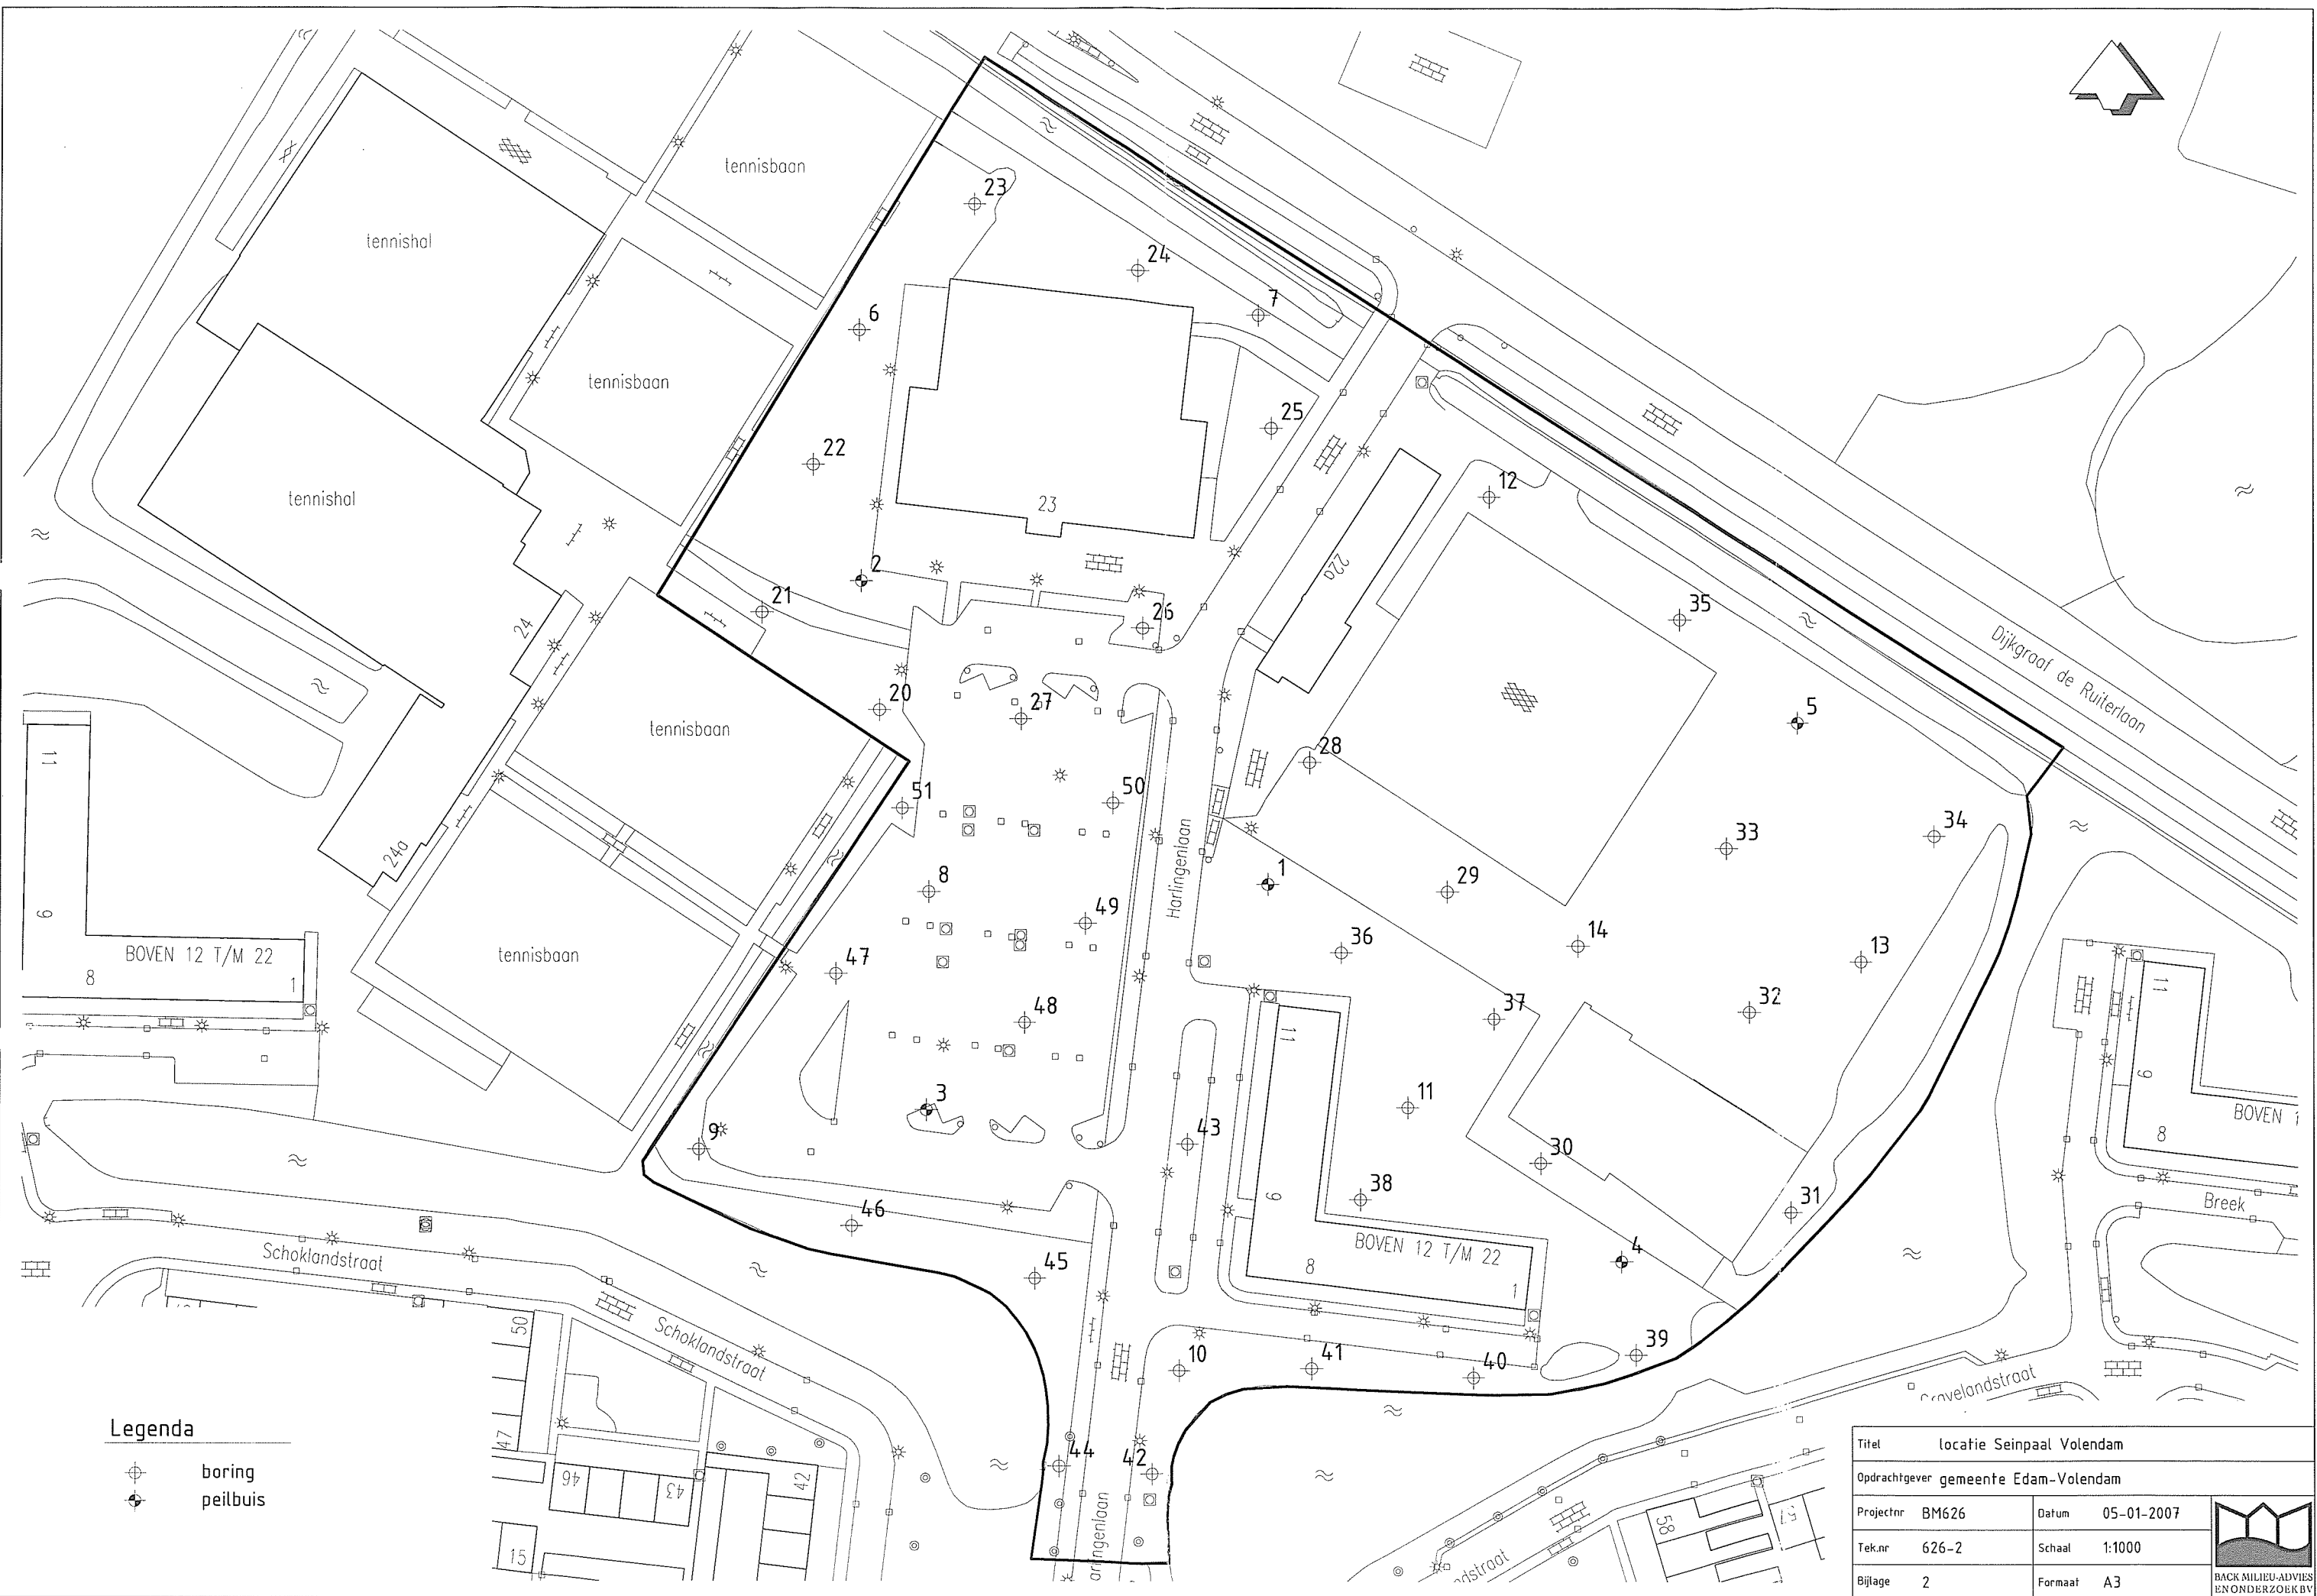
Legenda

- boring
- peilbuis
